**Sint-Amanduskerk**

Sint-Antoniusplein 8  
9860 MOORTSELE

41756-2023-B Sint-Amanduskerk 9860 MOORTSELE

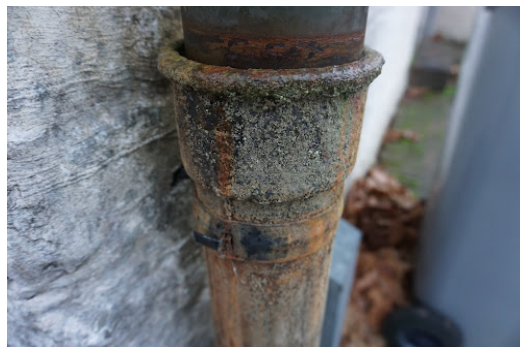
toestand De volgende ijzeren elementen vertonen felle roestdoorslag:

- de gietijzeren stampijpen
- het koorkruis

Stampijpen

- verwijder alle loszittende verf en roest met een staalborstel of grof schuurpapier;
- eventuele beschadigingen of ontbrekende delen herstellen; lacunes zo nodig opvullen;
- reinig en ontvet het vrijgekomen oppervlak en laat goed drogen alvorens te schilderen;
- een compatibel roestwerend verfsysteem aanbrengen.

Wanneer ijzerwerk goed geschilderd is en er geen roestplekken of onregelmatigheden zichtbaar zijn, wordt het best regelmatig nagekeken en om de 3 à 7 jaar (afhankelijk van de oriëntatie, omgeving....) voorzien van een nieuwe afwerklaag, compatibel met het aangebrachte verfsysteem.

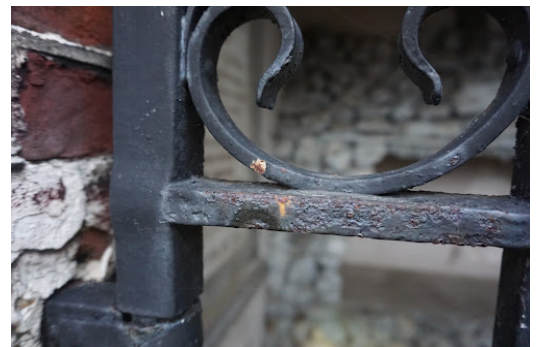
De overige ijzeren elementen verkeren in redelijke toestand. Het gaat onder andere om de muurankers, diefijzers en het hekken van de calvarie.

Hekwerk calvarie

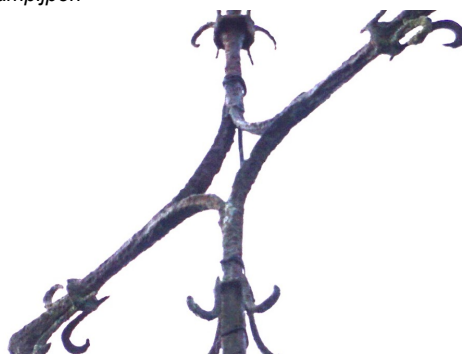
Koorkruis

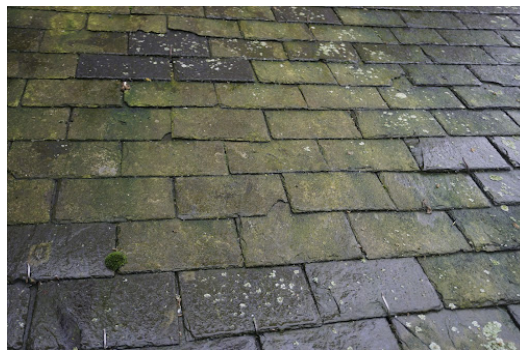
- toestand - De leien zijn tamelijk verweerd. Verspreid over de dakvlakken zijn er leien weggeschoven en zijn er leien gebarsten. Twee leien werden door ons vervangen maar niet alle beschadigde of ontbrekende leien konden op een veilige manier bereikt worden (zie ook A2020/02).
- De aanstrijkmortel van de nokpannen van de nok van de topgevel valt op sommige plaatsen uit.

*Verweerde leien*

toelichting advies Leien daken zijn duurzaam, maar vragen om regelmatig nazicht en zo nodig herstel, zeker indien de leien naar het einde van hun levensduur gaan. Het is raadzaam hiervoor een onderhoudsfirmat aan te stellen.

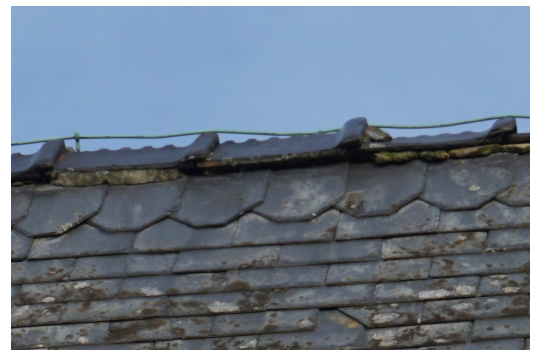
*Uitgevallen mortel nokpannen*

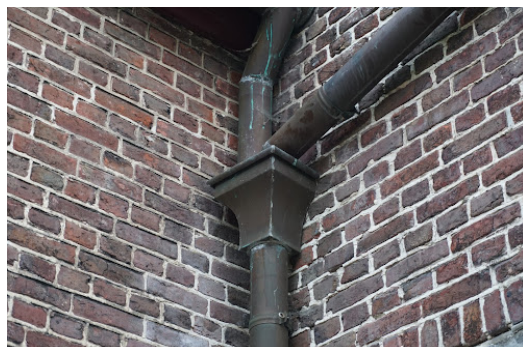
- toestand Er lag wat afval in de goten en er waren enkele afvoerpijpen verstopt:
- De vergaarbak in de hoek van de calvarie met de zuidelijke zijbeuk van het schip zat verstopt en werd door ons vrijgemaakt. Er is zoutuitbloeiing zichtbaar op de gevel en het pleisterwerk in het interieur staat gebarsten ten gevolge van de wateroverlast.
  - Aan de oostelijke zijde van het transept aan de zuidkant van de kerk was een afvoerpijp verstopt. Deze werd door ons losgemaakt en ontstopt. Er is een groen algenspoor zichtbaar op de gevel door de wateroverlast.
  - Aan de achterzijde van de kerk, in de hoek tussen het koor en de opslagruimte was er een verstopte stampijp die overliep. De stampijp werd door ons ontstopt maar de riolering waarop deze aansluit is ook verstopt. Dit probleem kon door ons niet verholpen worden.

*Zoutuitbloeiing door verstopte vergaarbak*

toelichting advies Het is belangrijk de goten regelmatig te kuisen zodat verstopping van de afvoerpijpen vermeden worden en een vlotte regenwaterafvoer gewaarborgd wordt.

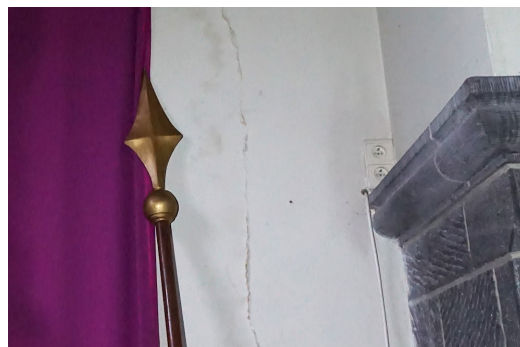
*Waterschade pleisterwerk door verstopte vergaarbak*

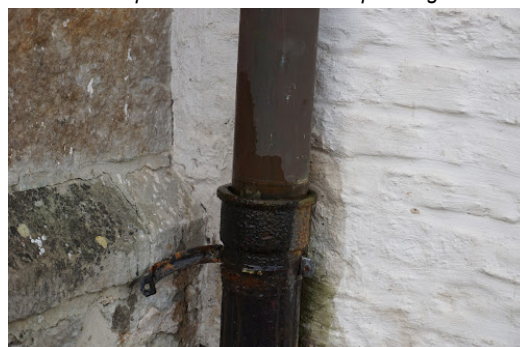
*Verstopte stampijp*

Voorts dient de verstopte riolering vrijgemaakt te worden om toekomstige wateroverlast te vermijden (zie A2023/10)

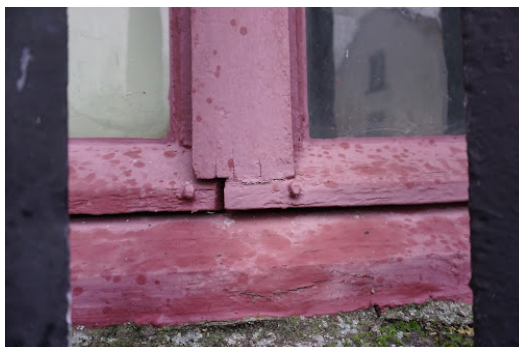
toestand De afwerklaag van al het buitenschrijnwerk staat schraal. Het gaat onder andere om:

- raamkozijnen
- inkompoort en afdakje boven poort
- windveren
- deurtjes en fronten van de dakkapellen in de torenspits
- ...

toelichting advies Het onderhoudsschilderwerk kan beperkt worden door tijdig kleine gebreken bij te werken, een nieuwe afwerklaag aan te brengen en het schrijnwerk regelmatig te reinigen. Stof, vuil en algen werken immers hygroscopisch, waardoor de kans op inrottingen toeneemt.

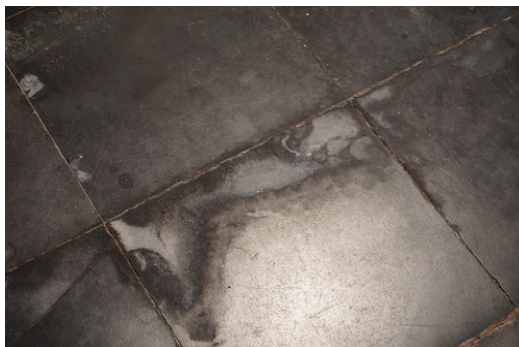
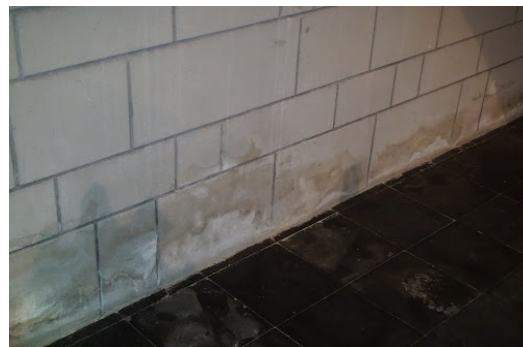
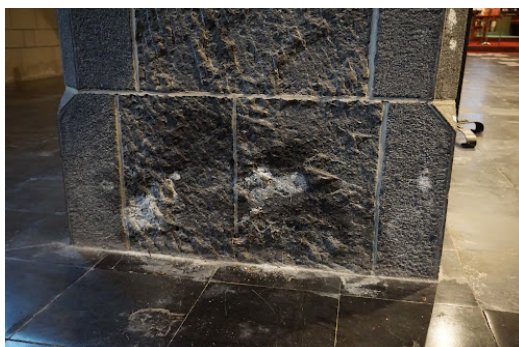
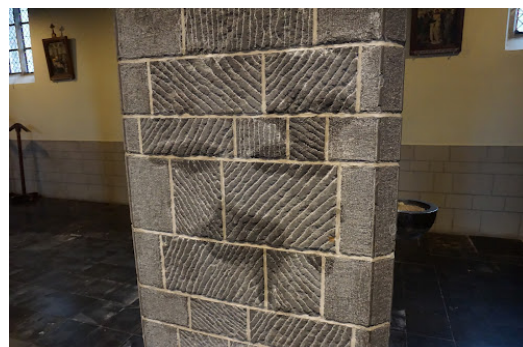
- toestand - Er zijn zoutuitbloeiingen ten gevolge van opstijgend vocht zichtbaar in de vloertegels, op de muren en op de pijlers.
- Op de pijlers zijn tevens vochtplekken zichtbaar ongeveer 1m boven het vloerniveau.

toelichting advies Borstel de zoutkristallen droog af. De vochtplekken op de pilaren zijn het gevolg van een vochtig binnenklimaat. Verlucht de ruimte voldoende en tracht een minimale binnentemperatuur van 8°C aan te houden.

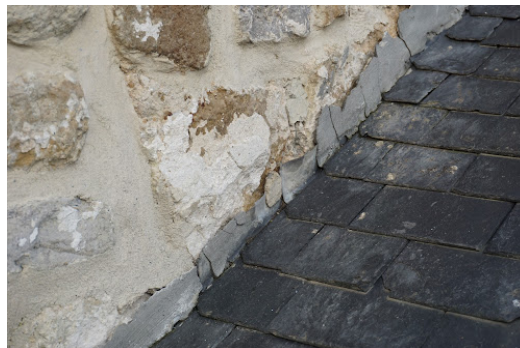
toestand Ter hoogte van het sacristiedak (zuidkant) zijn de leien aangesloten op het opgaand muurwerk van het transept met een mortelzoom. De zoom is fel gebarsten en er is mogelijkheid bij slagregen of sneeuw tot waterinsijpeling op de onderliggende kapdelen.

*Gebarsten mortelzoom*

toelichting advies Verwijder de verbrokkelde en gebarsten mortelzoom.

Breng een nieuwe zoom aan met een kalkmortel en strijk deze goed tegen het opgaand metselwerk aan.

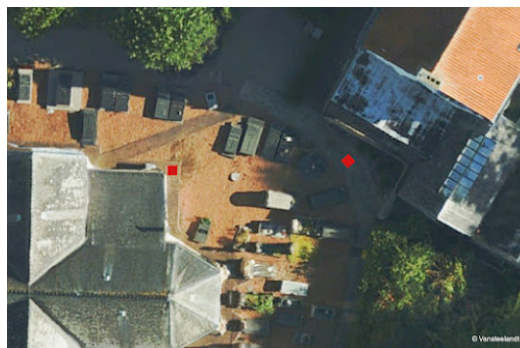
toestand In beide rioolputjes ten noordoosten van de kerk (zie aanduiding luchtfoto) blijft het water staan.

*Locatie verstopte rioolputjes*

toelichting advies Contacteer je rioolbeheerder of een ontstoppingsdienst en laat het riooltracé ontstoppen.

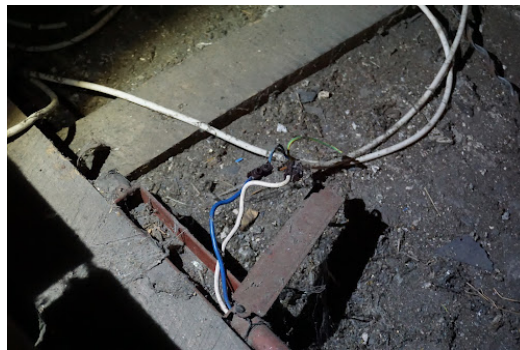
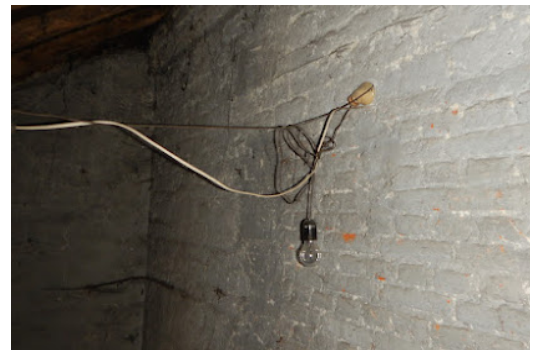
toestand In de kap liggen elektriciteitsdraden bloot. Er is een reëel gevaar voor kortsluiting en brandgevaar als gevolg van vonkjes die kunnen optreden.

Op de zolders zijn de bedrading alsook de verlichtingsarmaturen ouderwets en voorbijgestreefd (zeker wat de brandveiligheid betreft).

toelichting advies Vervang de elektrische bedrading en verlichtingsinstallatie in de kap en op de diverse zolders.

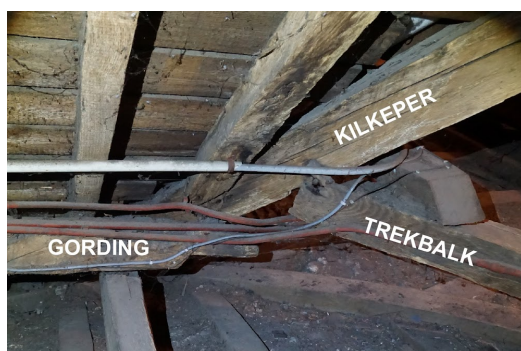
- In de viering van de transepten, het schip en het koor zijn de twee gekruiste trekbalen in de vier hoeken losgekomen van de kilkepers en de gordingen.

Losgekomen trekbal

toelichting advies - Volg de beweging van de kilkepers, gordingen en trekbalen op op de vernoemde punten.

- De verbindingen van de gekruiste trekbalen met de kilkepers dienen grondig hersteld te worden en ook de gordingen of kepers die er op toekomen en eveneens zijn losgekomen.

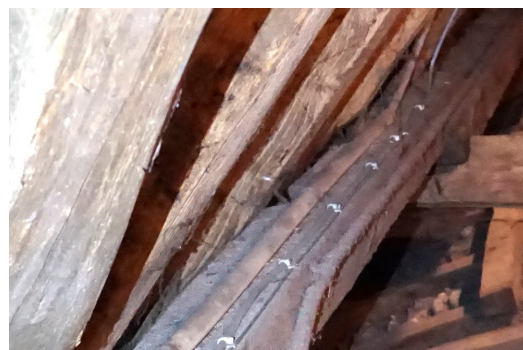
- In de zuidelijke zijde van het schip is de onderste gording die aansluit op de kilkeper losgekomen van de kepers.
- In de zuidoostelijke hoek die het zuidtransept maakt met het koor is door vroegere waterinfiltratie de balk onder de kilkeper geknakt. Hierdoor is de houten draagstructuur van het pleisterwerk verzakt, wat in het interieur van de kerk zichtbaar wordt door barstvorming in het pleisterwerk. Een deel van het pleisterwerk zat los en werd door ons met behulp van een ladder weggehaald. Blijkbaar werd het gebrek in de dakstructuur hier vroeger al waargenomen en werd het gebrek bijgewerkt.

Losgekomen gording

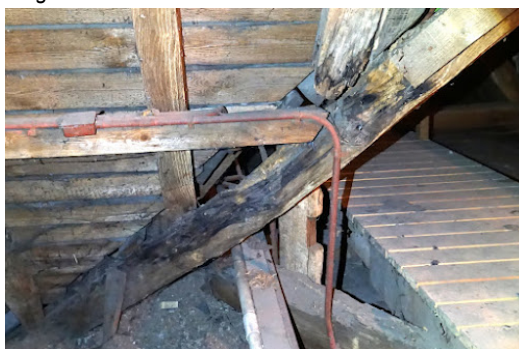
Geknakte kilkeper

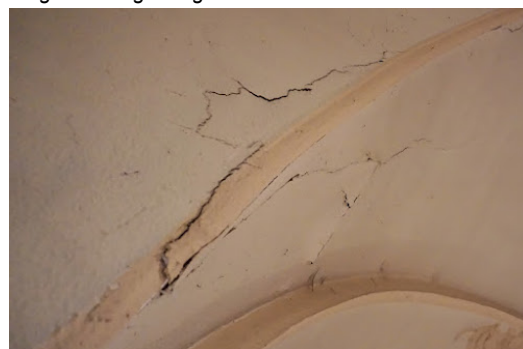
Gebarsten pleisterwerk

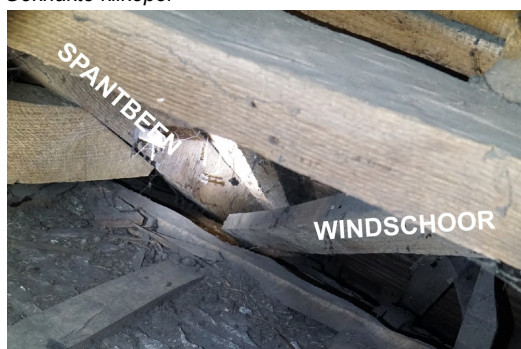
- In het zuidtransept is aan de oostzijde een windschoor losgekomen van een spantbeen.
- Enkele gordingbalken zijn fel vervormd waardoor de haaklasverbindingen losgekomen zijn. De situatie lijkt niet veranderd ten opzichte van de eerste inspectie in 2011.

Losgekomen windschoor

- Herbevestig de losgekomen windschoor.

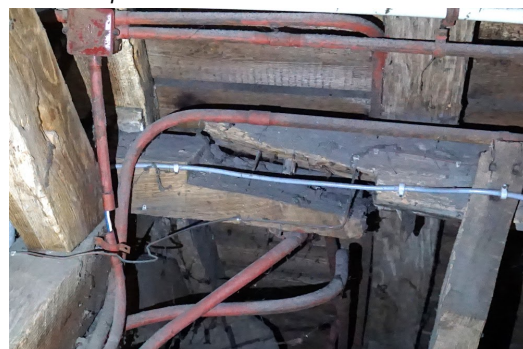
Losgekomen haaklasverbinding

- Aangezien de opening tussen de haaklasverbindingen stabiel lijkt, dient hier voorlopig geen actie ondernemen te worden. Volg de situatie wel op.

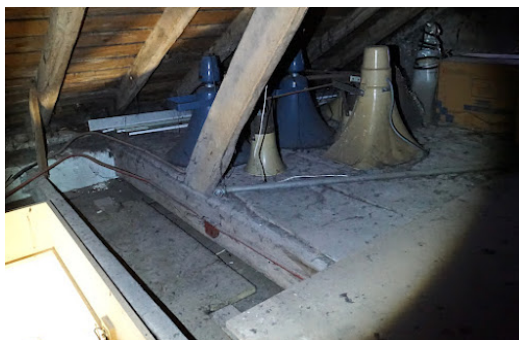
toestand Op beide zolders werden resten van duivenuitwerpselen en grote hoeveelheden stof aangetroffen.

toelichting advies Vuil en stof zijn hygroscopisch (trekken vocht aan) en vormen zo een goede voedingsbodem voor allerlei biologische aantasters (zwammen, schimmels, houtborende insecten). Het is dan ook aangeraden de zolders te ontstoffen en op te ruimen. Waardevolle objecten worden best degelijk gestockeerd. Monumentenwacht interieur kan u hierin adviseren.

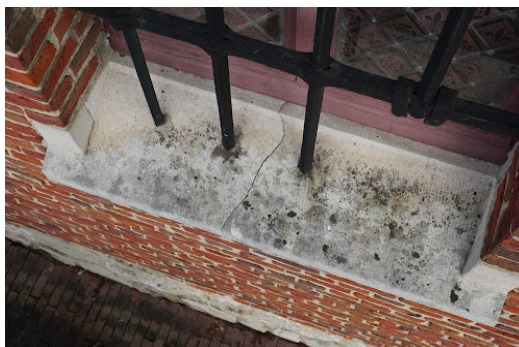
toestand De natuurstenen dorpel van het zuidelijk sacristieraam vertoont een barst. Daardoor kan water in het onderliggend metselwerk doordringen met gevolgschade.

*Barst in raamdorpel*

toelichting advies Dicht de barsten in de natuursteen met een kalkmortel. Voor de barst in de dorpel van de inkompoort kan de mortel indien gewenst aangevuld worden met blauwsteengruis om de kleur te benaderen.

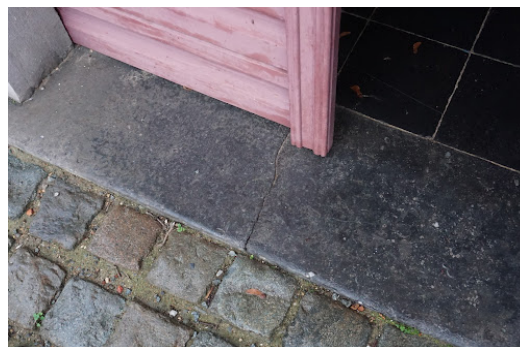
De dorpel van de inkompoort is gebarsten door zetting.

*Barst in deurdorpel*

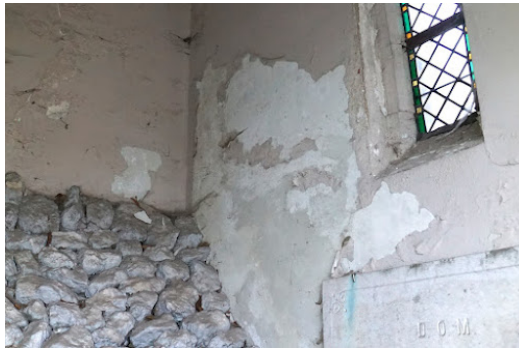
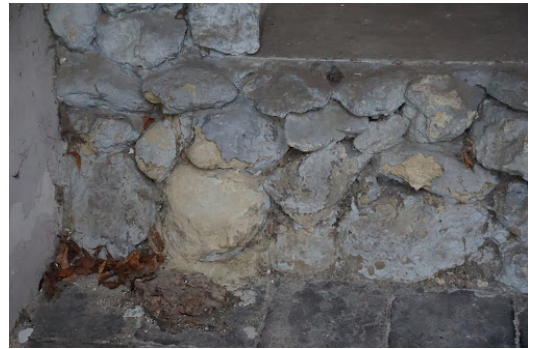
- de verf bladdert op vele plaatsen af
- plaatselijk is het pleisterwerk door vocht aangetast
- er is veel stof vergaard op de rotsimitatie
- de marmeren gedenkplaat staat gebombeerd

- ontstof en reinig het geheel
- voer de nodige herstellingen uit aan het pleisterwerk
- voer nieuw onderhoudsschilderwerk uit

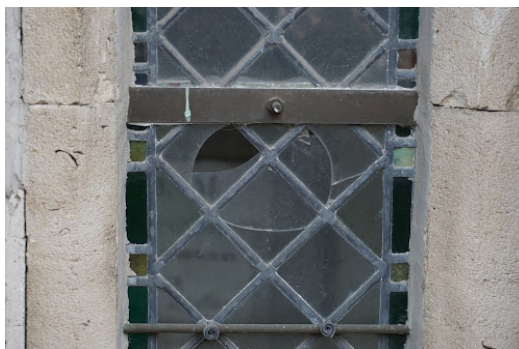
toestand H glas-in-loodraam van de calvarie is beschadigd, vermoedelijk door een bal- of steeninslag. De overige glas-in-loodramen zijn in prima staat.

toelichting advies De schade snel herstellen voorkomt verdere degradatie van het loodnet.

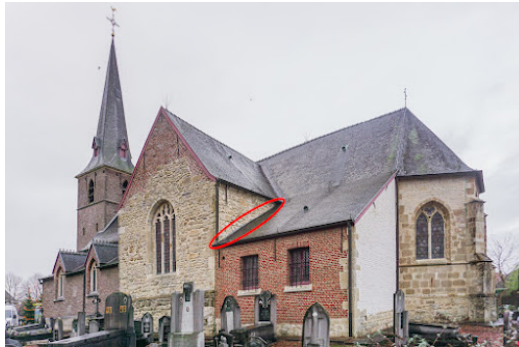
*Aansluitingen met opgaand muurwerk: mortel op de overgang van het sacristiedak met de zuidzijde van het transept*
