**Sint-Amanduskerk**

Sint-Antoniusplein 8  
9860 MOORTSELE

41756-2023-B Sint-Amanduskerk 9860 MOORTSELE

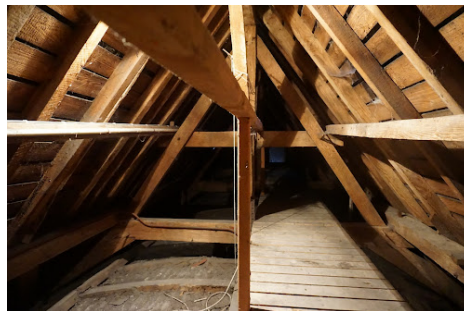
- In de zuidelijke zijde van het schip is de onderste gording die aansluit op de kilkeper losgekomen van de kepers.
- In de zuidoostelijke hoek die het zuidtransept maakt met het koor is door vroegere waterinfiltratie de balk onder de kilkeper geknakt. Hierdoor is de houten draagstructuur van het pleisterwerk verzakt, wat in het interieur van de kerk zichtbaar wordt door barstvorming in het pleisterwerk. Een deel van het pleisterwerk zat los en werd door ons met behulp van een ladder weggehaald. Blijkbaar werd het gebrek in de dakstructuur hier vroeger al waargenomen en werd het gebrek bijgewerkt.

*Kap overwegend in eikenhout, recentere herstellingen in naaldhout*
